5. LA EDIFICACIÓN.

5.1 ESTADO DE LA EDIFICACIÓN

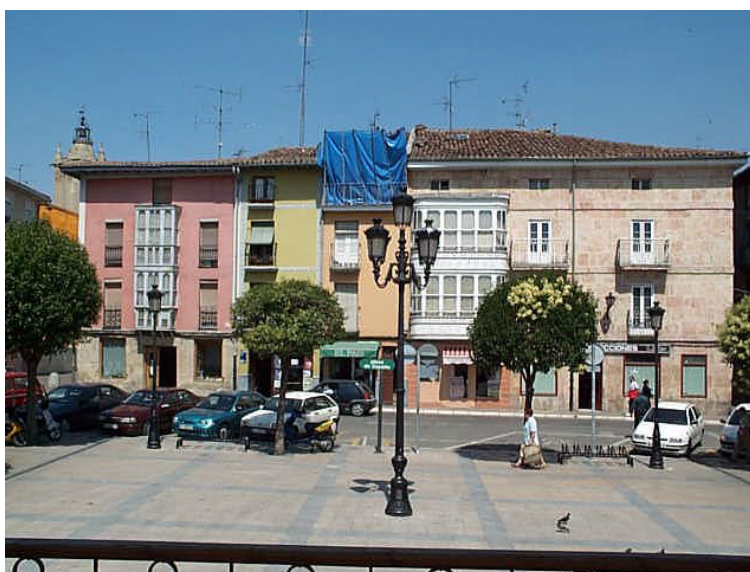
Edificios restaurados por la Escuela Taller

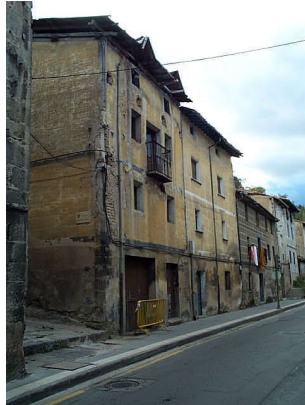
Real Aquende 14

Muy deficientes

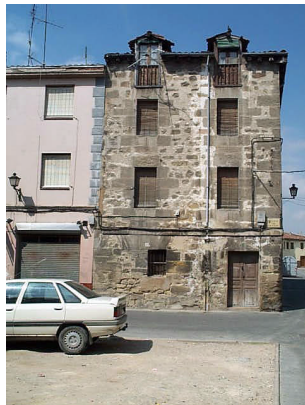
Escuelas 15

Deficientes

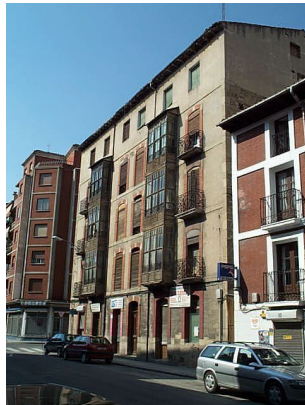
Sta. Lucía 32

Regulares

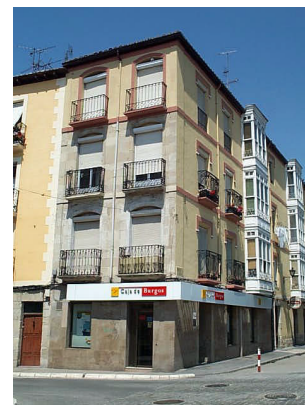
Federico Keller 1

Aceptables
