## 5.4 IMPACTOS

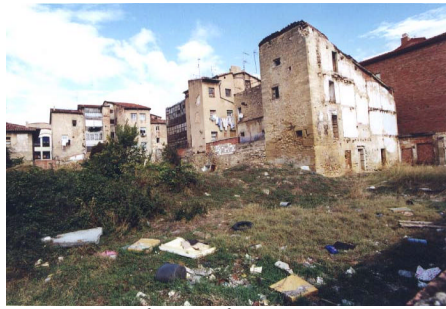
*Manzana San Nicolás - Arenal*

Se señalan como tales los conjuntos urbanos que presentan un aspecto más deficiente debido a la existencia de numerosos solares, edificios en ruina o muy mal conservados, viviendas vacías y malas condiciones de habitabilidad en muchas de ellas.

En la zona de Allende las circunstancias se reproducen en casi toda la manzana comprendida entre las calles Real Allende, del Olmo, Arenal y San Nicolás, y en la fachada al río de esta última hasta la calle de la Paloma.

Áreas degradadas

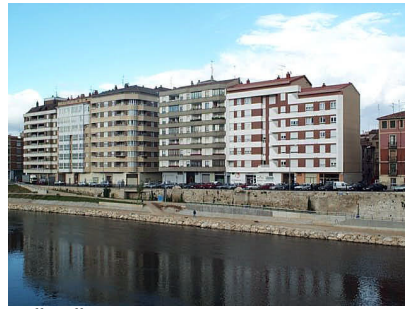
*Calle Bilbao*

Como volumetría inadecuada o altura excesiva se señala la de aquellos edificios que contrasta con la de los vecinos y rompe la homogeneidad de la trama.

Los ejemplos son especialmente apreciables desde el puente, las orillas del río y el parque de la Picota al ser lugares que permiten tener una visión panorámica del casco. En el barrio de Allende son numerosos los casos en las calles de Santa Lucía, Sorribas y, especialmente, Bilbao por su carácter de imagen de la ciudad hacia el río. En Aquende las situaciones son mucho más puntuales, aunque esa altura de más que aparece en Hornos 8, Independencia 7 y 9 o San Juan 12, afea notablemente el alzado de este conjunto.

Volumetría

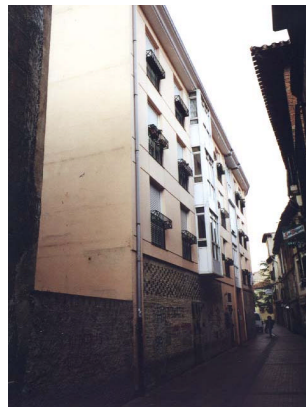
*Calle San Juan - Hornos*

Esta situación, normal en el desarrollo de cualquier casco y frecuente en el de Miranda al unirse dos parcelas pequeñas para obtener una mayor que proporcione mejores condiciones de habitabilidad para las casas, podemos calificarla como “impacto” cuando la parcela resultante no guarda ya ninguna proporción con su entorno inmediato y la construcción resultante, generalmente, tampoco.

En buena medida los casos coinciden con los del apartado anterior, aunque como ejemplo paradigmático de esta circunstancia hay que señalar al edificio de Hornos 21, con fachada también a San Juan, que ocupó 9 fincas del más añejo parcelario mirandés.

Ocupación de parcela

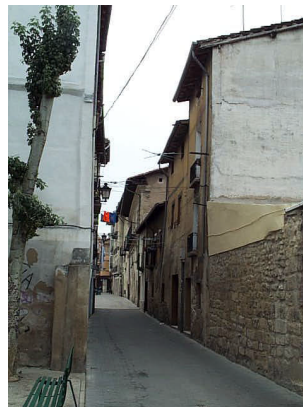
*Calle San Llorente*

La aparición a la vista de los transeúntes que pasean por la ciudad de las paredes ciegas que separan (o unen) dos edificios contiguos, bien por la desaparición de uno de ellos o bien por la diferencia de altura existente ente ambos, es una de las situaciones más habituales de los cascos urbanos que en nada contribuyen a mejorar su escena urbana, acentuada, en algunas ocasiones, por el estridente color amarillo del aislante que las protege.

En algunos casos, la situación es provisional hasta que se construya sobre los solares ahora vacantes, en otros difícilmente se corregirá al ser los edificios de distintas alturas

deudores de los sucesivos planes que rigieron el casco, y finalmente, también existen algunos casos singulares (esquinas de S. Llorente con Travesía de la Fuente y Real Aquende con Independencia) donde el espacio que ocupaba la antigua casa ha pasado a ser parte de la calle, intentando con unos árboles y un trampantojo medieval disimular ese carácter de pared medianera.

Medianería

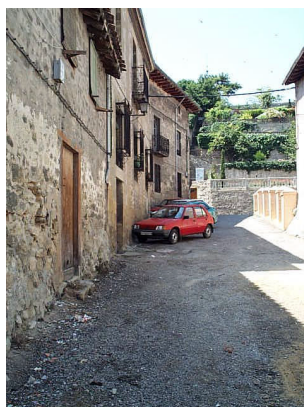
*Calle Tenerías*

La inexistencia de pavimento o el mal estado del mismo no es una de las circunstancias negativas que más se acusen en el conjunto histórico. Sin embargo, hay algunas zonas donde es necesaria la mejora del pavimento: parte de la plaza del Mercado, la calle de San Nicolás, la calle Tenerías y el camino de la Arboleda frente al colegio Aquende, aunque parece que este último va a ser corregido en breve ya que está en marcha un proyecto de urbanización de la zona.

Pavimentación

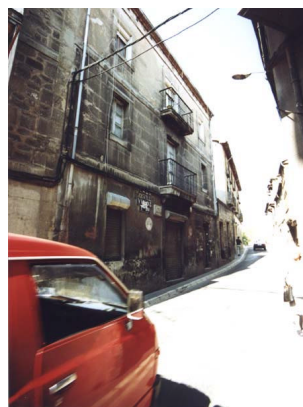
*Calle Real Aquende*

La difícil convivencia entre el tráfico rodado y el tránsito peatonal es uno de los problemas endémicos de cualquier casco histórico y de muy difícil resolución generalmente. En nuestro caso, la presencia del puente de Carlos III como lugar de paso imprescindible para un buen número de vehículos hace imposible por ahora pensar en su posible peatonalización hasta que no existan alternativas razonables para el tráfico.

La estrechez de muchas calles que apenas alcanzan los 4 metros de anchura en buena parte de su trazado ocasiona que difícilmente puedan cruzarse dos personas en una acera cuando circula un coche junto a ellas. Los principales problemas se originan en las confluencias de la calle Real Aquende con la del Oroncillo y la de la Fuente, a lo largo de esta última, y en los tramos más estrechos de Bilbao y Real Aquende.

Tráfico
