PLAN ESPECIAL DE REFORMA INTERIOR "CONJUNTO HISTÓRICO DE MIRANDA DE EBRO"

CASAS EN FEDERICO KELLER 1 Y REAL AQUENDE 71 - 73 - 75 - 77

62

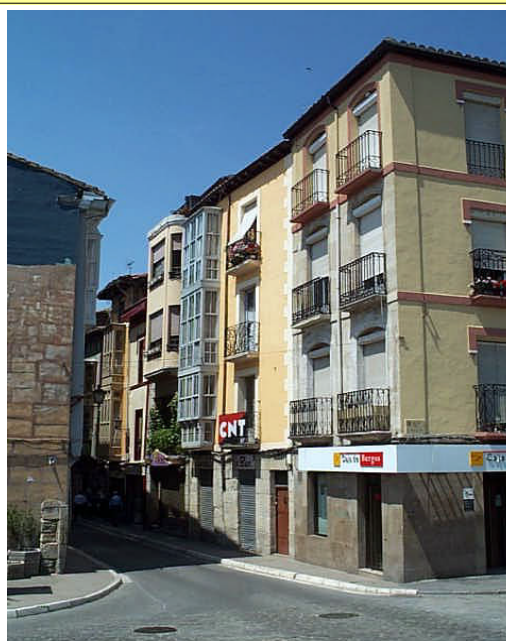
Conjunto de edificios cuya condición de abrirse a la calle Real y a la embocadura del puente les otorga un tratamiento selectivo de sus fachadas que se formalizan y adecúan para abrirse a esta calle de mayor rango.

Balcones volados o enrasados, adintelados o con arco, y miradores de madera e incluso alguno novedoso de fábrica, se vuelcan sobre la misma abriendo a ella las piezas principales de los inmuebles, mientras que las dependencias de servicio se relegan a pequeños patios en los fondos de sus largas y estrechas parcelas, que también se giran ortogonalmente en relación a las del resto del casco, para orientarse hacia la calle Real. Enfoscados en tonos ocre y amarillos constituyen los acabados dominantes, aunque también se deja ver la piedra en plantas bajas o valorando fachadas principales.

La pequeña calle de Federico Keller es el modesto resultado del proyecto frustrado del ingeniero que le da nombre para abrir una nueva calle por la margen derecha del Ebro, limitada lateralmente por el río, desde el puente de Carlos III hasta la calle de las Eras. El nº 1 tuvo en su día dos miradores en los huecos de la primera planta hoy sustituidos por balcones.
