PLAN ESPECIAL DE REFORMA INTERIOR "CONJUNTO HISTÓRICO DE MIRANDA DE EBRO"

ESCUELA TALLER

E-19

CATÁLOGO DE BIENES PROTEGIDOS

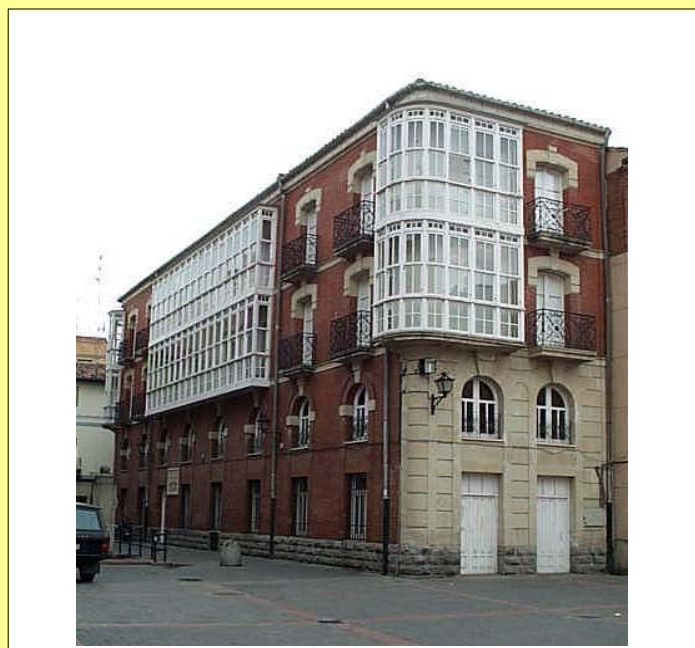
Notable edificio con fachada a tres calles con forma de paralelepípedo construido combinando el ladrillo rojo con la piedra de sillera. Propiciada su construcción por la apertura de la calle Travesía de Sta. María diferencia su fachada a esta calle solo en ladrillo de las otras dos, donde se emplean buenos sillares en la planta baja y el primer piso, siendo uniforme en el resto de plantas el uso del ladrillo en paramentos y la piedra bordeando el vano superior de los huecos. Un zócalo de almohadillado rústico sirve de base a todo el edificio. Es de destacar la originalidad en el tratamiento diferenciado de huecos, con ventanas rectangulares y en arco en las plantas bajas, mientras que en el resto se da la típica alternancia de balcones y miradores destacando los de esquina.
