PLAN ESPECIAL DE REFORMA INTERIOR "CONJUNTO HISTÓRICO DE MIRANDA DE EBRO"

**IGLESIA DE LOS SAGRADOS
CORAZONES**

I-1

CATÁLOGO DE BIENES PROTEGIDOS

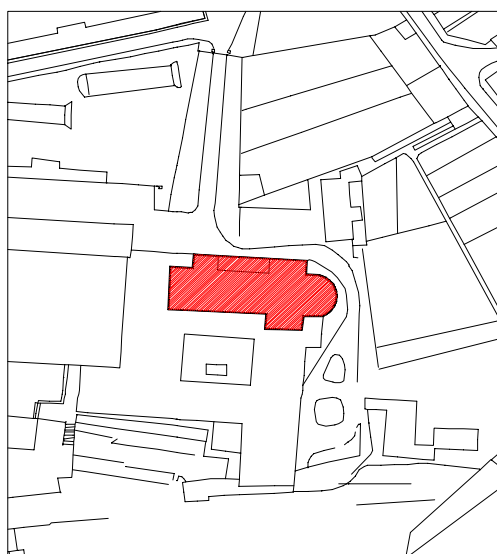
El templo, de considerables dimensiones, tiene planta basilical con cabecera ochavada y una sola nave a la que se abren tres profundas capillas a cada lado entre los contrafuertes, lo que la convierte en una clásica iglesia conventual. El crucero, aunque no se manifiesta claramente en planta, aparece bien definido en su alzado. Los vértices del ábside y crucero se refuerzan al exterior con contrafuertes coronados por una cornisa moldurada que recorre todo el edificio y confiere una cierta horizontalidad al conjunto, sólo rota por la imponente espadaña que remata la entrada al templo situada en uno de sus laterales. La cabecera y el crucero, contruidos con buena piedra de sillería durante la segunda mitad del siglo XVI, se cubren con grandes bóvedas de crucería estrellada, mientras que el resto de los tramos de la nave se rematan con bóvedas de arista, estando los dos últimos ocupados en altura por el coro. La espléndida espadaña que enmarca la entrada de la iglesia es una obra barroca realizada en la última década del siglo XVII, que pone un más que digno colofón a esta iglesia. Se compone de tres cuerpos; en el primero se abre el arco de acceso sobre el que se dispone el gran escudo franciscano en el segundo, de menor altura, los extremos se curvan a modo de aletones dando paso al tercero donde el doble cuerpo de campanas con tres vanos de medio punto se remata con un pequeño frontón.
